Azione di servizio VAS6900/6

il Costruttore ci comunica che per un numero limitato di dispositivi di smontaggio **VAS6900/6** (prodotti in un determinato intervallo di tempo) si rende necessaria la sostituzione in quanto potenzialmente danneggiati.

L'adattatore VAS 6900/6 è parte del kit per riparazione batteria ad alto voltaggio VAS 6900 e la lama potrebbe non essere stata indurita correttamente.

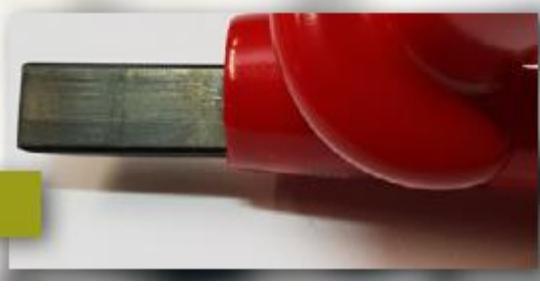
<p>OK</p> <p>Se la lama è scura (o brunita) è in condizioni corrette e può continuare ad essere utilizzata.</p>

Vi preghiamo di controllare gli attrezzi VAS 6900/6 (acquistati singolarmente o inclusi nel il kit di riparazione VAS 6900) verificando la condizione della lama.

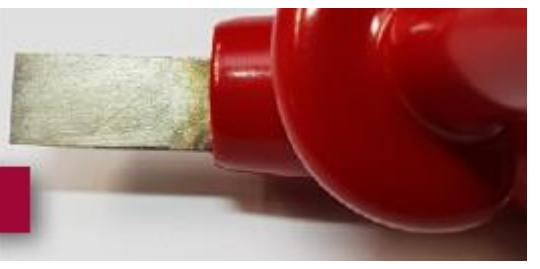
Anche se questo non costituisce un rischio nell'esecuzione delle riparazioni, la lama si usurerà più rapidamente e l'adattatore diventerà quindi inutilizzabile.

<p>NON OK</p> <p>Se la lama è color metallo chiaro (ad esempio grigio), NON può essere utilizzata.</p>

In caso risultasse difettosa, Vi preghiamo di inviarla al seguente indirizzo

Una volta ricevuto l'adattatore VAS 6900/6, VGI procederà all'accreditto nei Vostri confronti dell'importo relativo al riacquisto di un nuovo VAS 6900/6.

È fondamentale che l'eventuale adattatore VAS 6900/6 venga inviato a VGI entro e non oltre il giorno 31/10/2019.
